**De crypte van Almen:
Quick scan van de crypte onder de Protestantse
kerk in Almen, Gelderland**

Osteologische Rapportage Aestimatica 18

Aestimatica

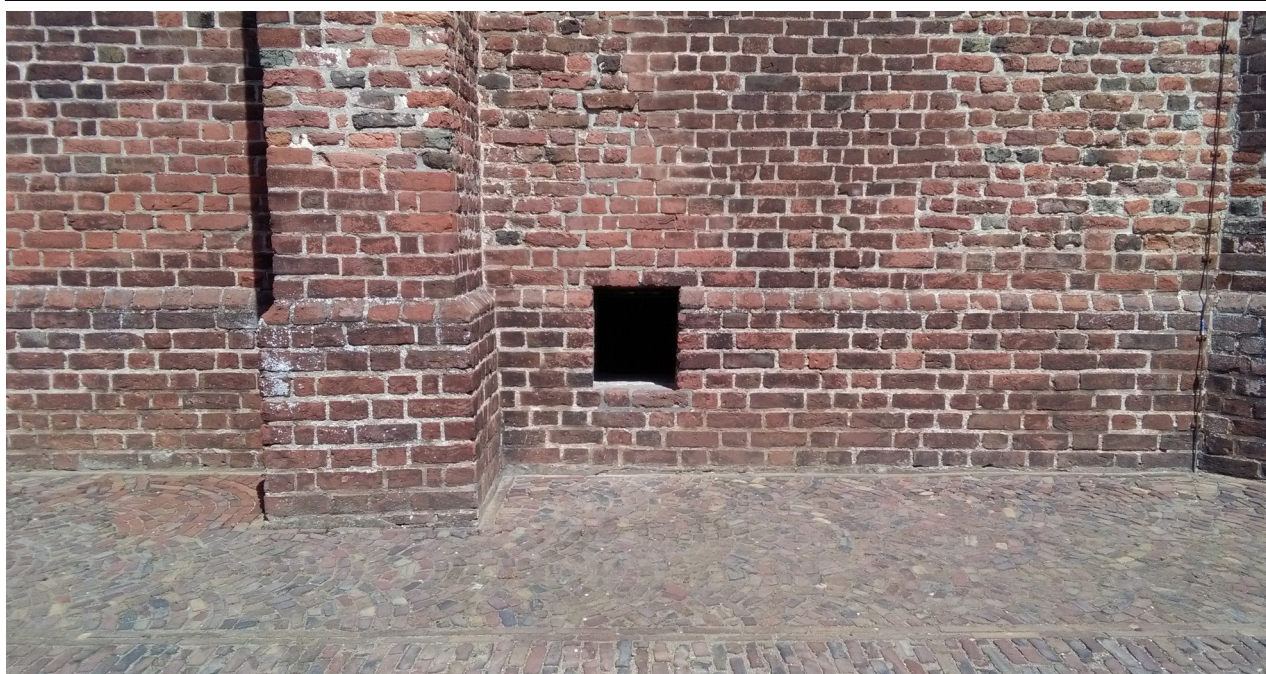
Afbeelding 3: Ventilatieopening van de Almense crypte aan de zuidzijde van de kerk.

In de noord- en zuidmuur zijn tegenover elkaar twee met tralies voorziene kleine ventilatieopeningen aanwezig ($\pm 0,5$ m²).

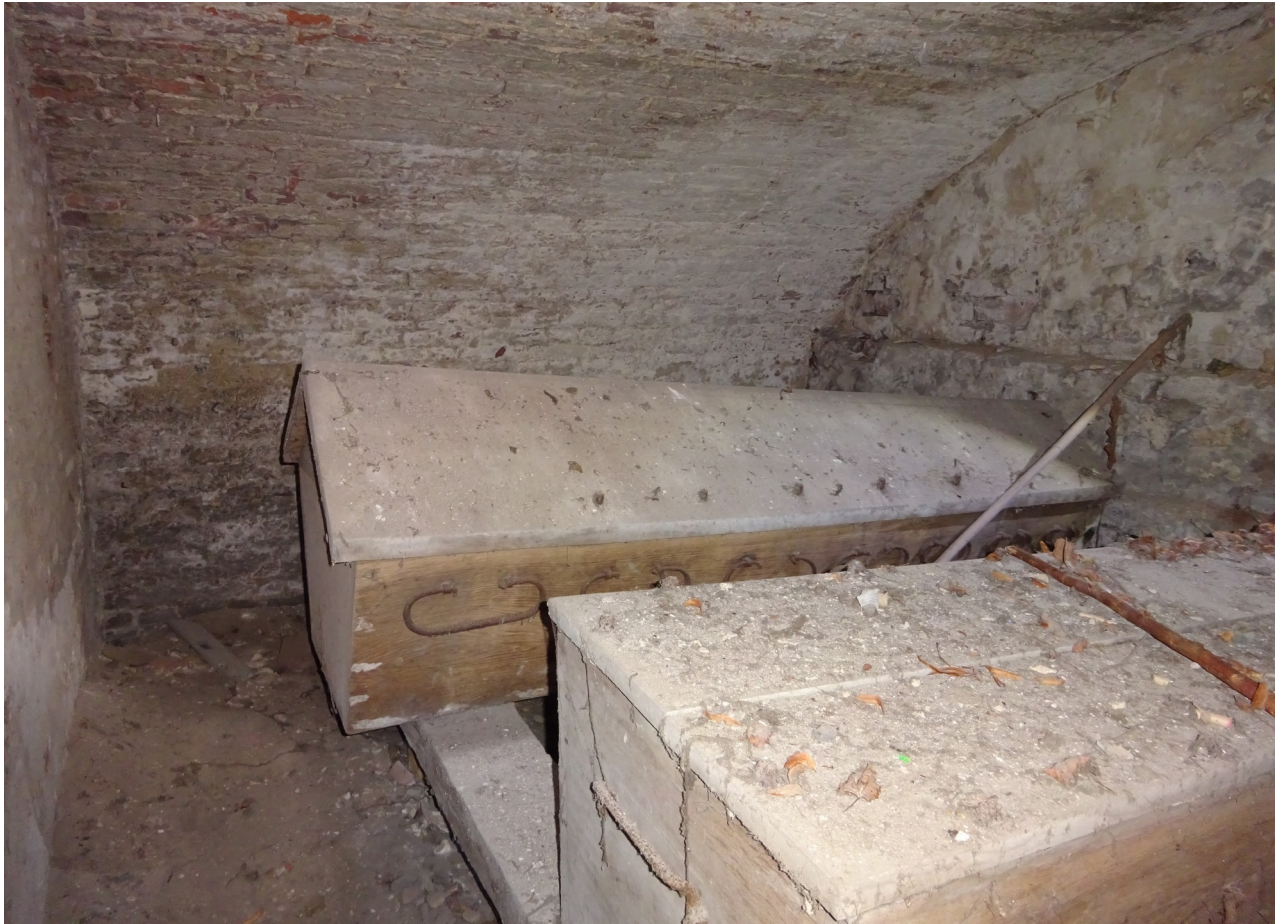
Afbeelding 4: De crypte van Almen, zicht op het zuidoosten.

Het onderste deel van de buitenmuren is verbreed, typisch voor een fundament en niet bedoeld om zichtbaar te zijn (afbeeldingen 4 & 5). Met het voor een (middeleeuwse) crypte atypische tongewelf toont dit dat de crypte geen deel van het oorspronkelijke ontwerp van de kerk was.

Een stok in de crypte met daaraan gebonden vuurwerk onderstreept dit gevaar (afbeelding 4). Tussen de rommel zijn ook objecten aanwezig van oudere datum. Behalve puin zijn de meest opvallende objecten op en in dit pakket (fragmenten) menselijk botmateriaal, minstens twee handvatten van een doodskist, resten van een krant van voor de spellingshervorming in 1934 en bewerkt hout, mogelijk van een draagbaar of meubel (afbeelding 18). De herkomst van de losse mensenbotten is nog onduidelijk, maar ze zouden uit (verdwenen) doodskisten kunnen komen of uit verstoorde begravingen onder de kerkvloer, bijvoorbeeld bij de aanleg van deze crypte.

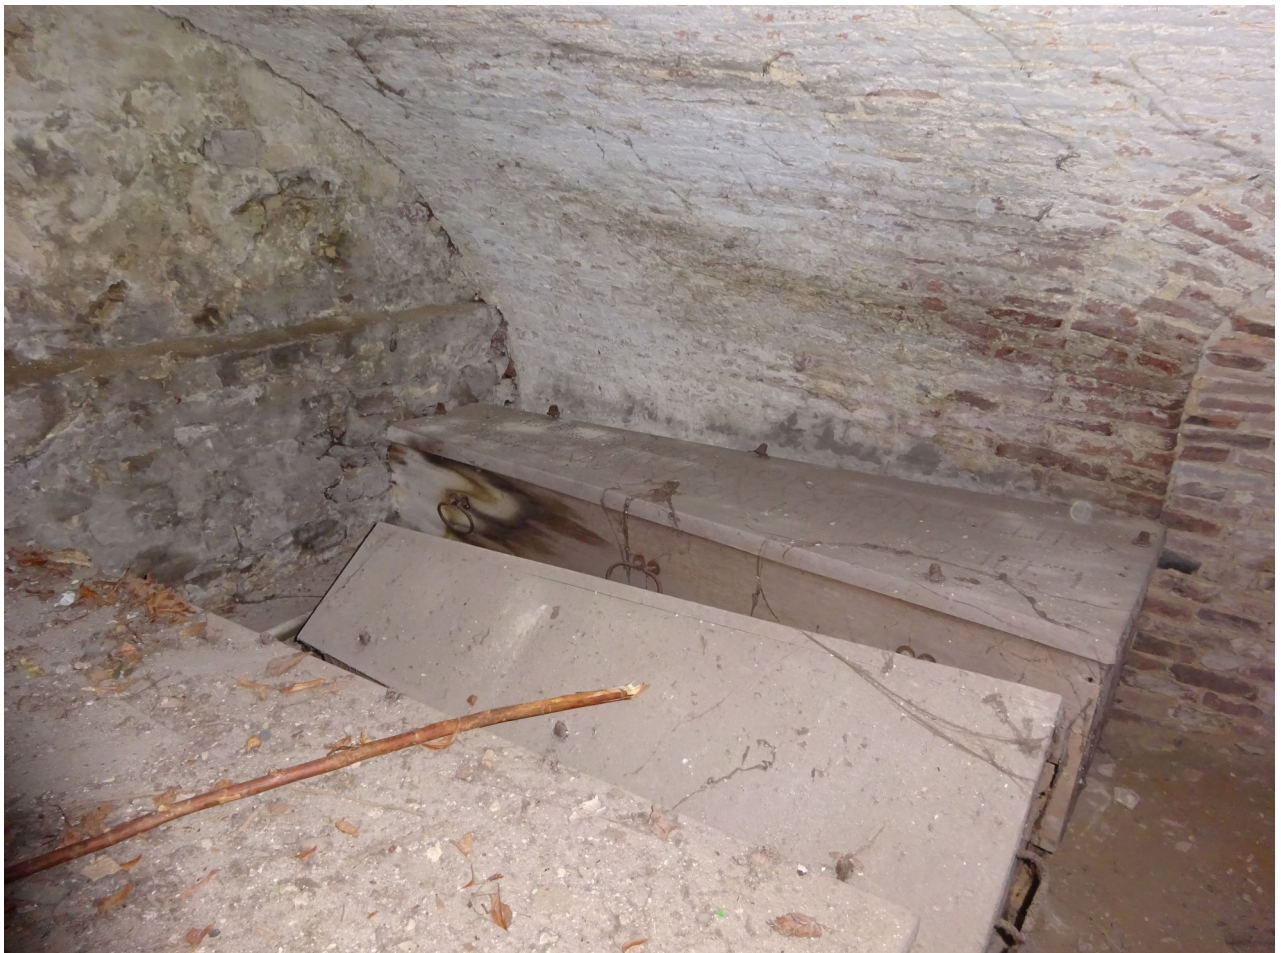
Afbeelding 5: De crypte van Almen, zicht op het zuidwesten.

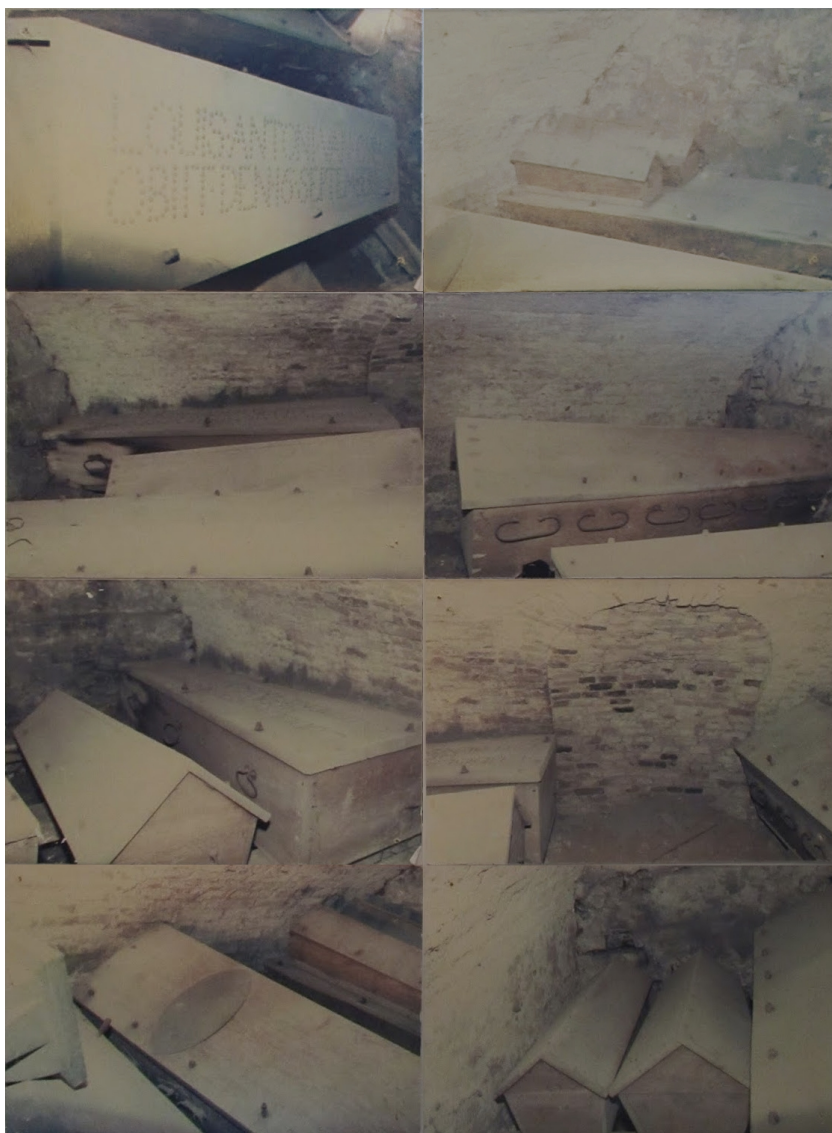
Afbeelding 6: Foto's uit 1885 van de doodskisten in de Almense crypte, gemaakt door koster Gerrit Huurnink (© Protestantse Gemeente Almen).

Wanneer deze kist tegen de muur is geschoven is onduidelijk, wellicht in 1967. Op de tekening uit 1926 staat de kist nog vrij, terwijl op de foto's uit 1985 te zien is dat deze toen al tegen de buitenmuur stond en reeds waterschade had (afbeelding 6, tweede rij links). Met toestemming van de vertegenwoordiger van de kerkenraad is deze doodskist tijdens de quick scan iets van de muur geschoven om verdere directe inwerking door vocht op en in de buitenmuur te voorkomen.

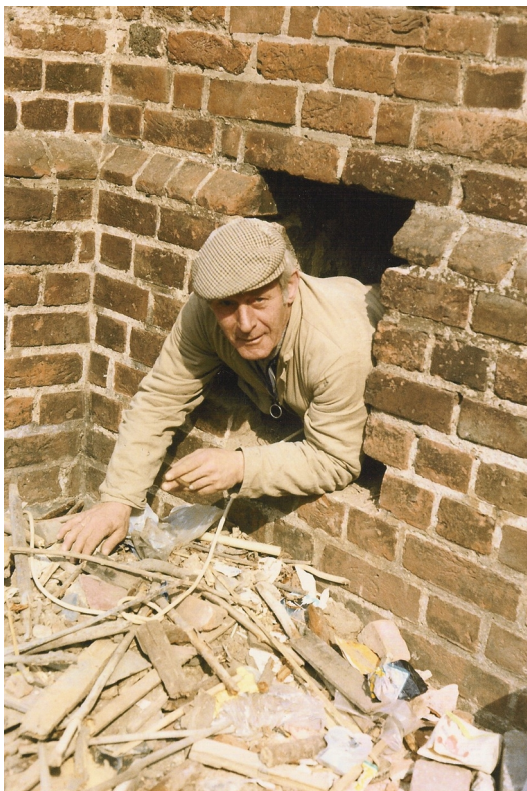
Afbeelding 10: Aannemer H. Wentink (kleinzoon van Albert Wentink) in de zuidelijke ventilatieopening van de crypte tijdens werkzaamheden aan de tralies in 1985 (© Protestantse Gemeente Almen).

In 1985 moesten de tralies voor de ventilatieopeningen worden vervangen, aangezien deze doorgeroest waren (Idem). De uitvoerende aannemer, de heer H. Wentink, heeft toen ook een hoeveelheid bouwpuin verwijderd (afbeelding 10). Tijdens de werkzaamheden heeft de toenmalige koster, de heer Gerrit Huurnink, foto's in de crypte gemaakt. Ook enkele andere Almenaren hebben de crypte bezocht. Daarbij werd ook een doods-kist geopend, waarbij werd vastgesteld dat in deze kist een mummie met kleding en laarzen aanwezig was. Door het plaatsen van nieuwe tralies werd de crypte weer afgesloten.

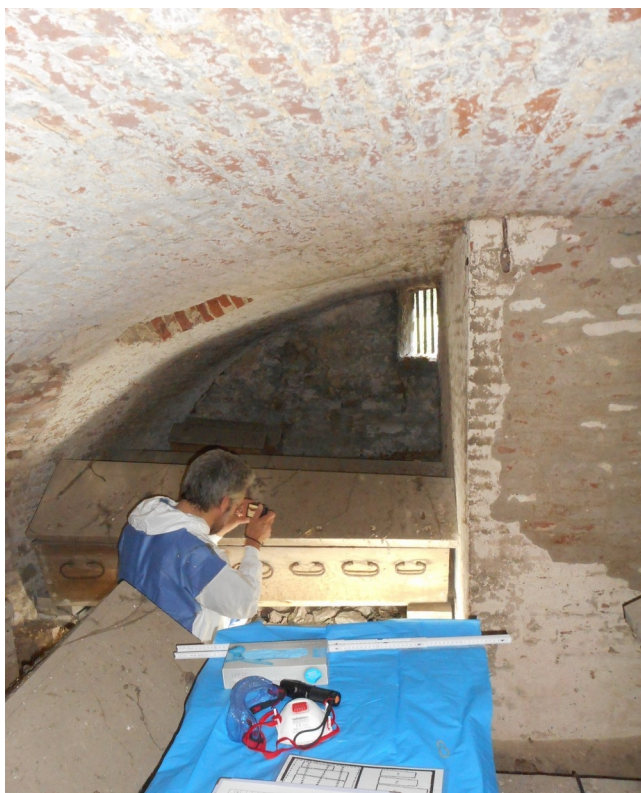
Afbeelding 11: De uitvoering van de quick scan (zicht door zuidelijke ventilatieopening).

De crypte bestaat uit een noord-zuid gericht tongewelf. Het gewelf is in goede staat en was bepleisterd of vertind, net als de muren. Dit pleisterwerk is in het verleden voor het grootste deel van het metselwerk gevallen (afbeelding 11). De hoogte van het gewelf is groter dan 1,80 m die De Graaf vermeldt.

De ventilatieopeningen werken ondanks de door de muur van de bijruimte opgedeelde noordelijke opening goed (afbeeldingen 11 & 17). In de crypte is een sterke luchtstroom aanwezig, waaruit blijkt hoe effectief het ontwerp van de crypte om lichamen te conserveren is. Tijdens de quick scan stond er amper wind en het verschil in temperatuur aan beide zijden van de kerk was voldoende om de luchtstroom goed op gang te helpen.

- s) De crypte behoeft een hoognodige grote schoonmaak en heeft een ernstige achterstand in onderhoud, onder andere de grotendeels verdwenen bepleistering/vertinning die het metselwerk beschermt. Ook de doodskisten zijn toe aan schoonmaak en enig onderhoud.

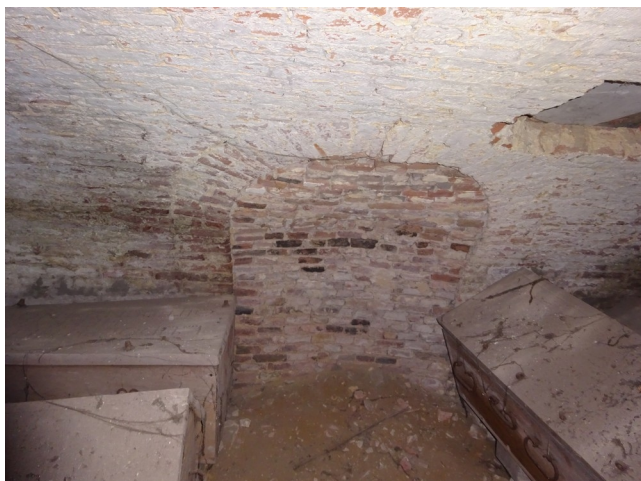
Afbeelding 12: Zicht op de westmuur van de crypte met de dichtgemetselde ingang.

In de hoofdruimte van de crypte staan elf doodskisten, zes van volwassen formaat, drie kleinere en twee van het formaat voor heel jonge kinderen (afbeeldingen 9 & 13). Tussen de kisten is een oost-west lopend gangpad, dat tegen de westmuur eindigt bij een met onregelmatig metselwerk gesloten oorspronkelijke deuropening (afbeelding 12).

Rechtsboven de dichtgemetselde ingang is een door het gewelf gehakt gat zichtbaar dat van boven is afgesloten met een betonplaat (afbeeldingen 12 & 13). Via deze opening is de crypte in 1967 betreden. Het gewelf zal door dit gat ter plekke zijn verzwakt.

- d) De bijruimte van de crypte is een latere aanpassing van het ontwerp van de ruimte.
- e) De oorspronkelijk ingang van de kelder is dichtgemetseld, maar het daarop aansluitende gangpad is nog aanwezig. Het is technisch goed uitvoerbaar deze ingang te herstellen.

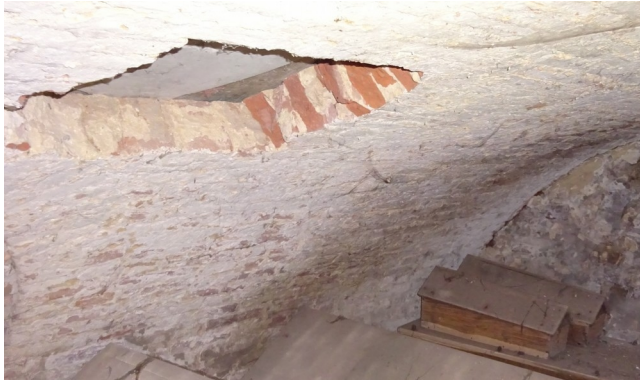
Afbeelding 13: Doorgebroken gat in het gewelf en doodskistjes van kleine kinderen.

- f) In het gewelf is een gat aanwezig waardoor de crypte in 1967 is betreden. Het gat zal het gewelf verzwakken en is afgedekt met een betonplaat. Alsnog herstellen is raadzaam.

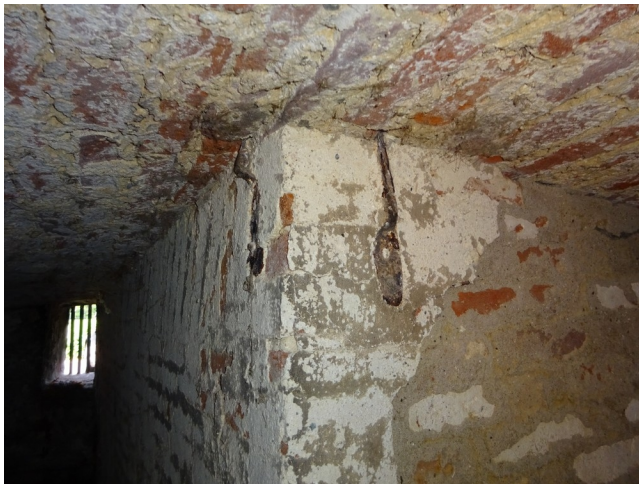
Afbeelding 14: Muurankers op de hoek van de afscheidingsmuur van de bijruimte.

De afscheidingsmuur van de bijruimte heeft op de hoek twee muurankers die deze met het gewelf verbinden (afbeelding 14). De zuidelijke muur van de bijruimte heeft twee vuistgrote ventilatiegaten. Een groot deel van deze zuidmuur heeft donker en afwijkend metselwerk (afbeeldingen 4, 11 & 14). Dit is van latere datum en lijkt de plek van de grote opening te zijn waardoor De Graaf in 1915 de bijruimte en de daar aanwezige kisten heeft onderzocht. Bij het weer dichtmetselen van de opening is door het modernere materiaal het donkere metselwerk ontstaan. Een tekst op een doodskist in de bijruimte met mogelijk het jaartal 1915 ondersteunt deze veronderstelling (afbeelding 15). In de bijruimte staan kisten ook op kistdragers, ingemetselde ijzeren staven (afbeelding 17).

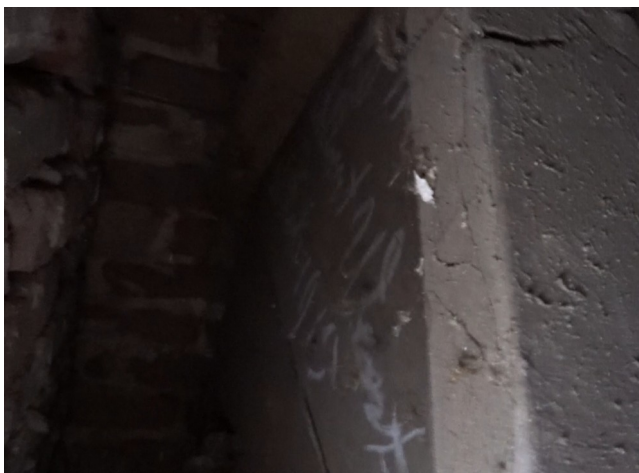
Afbeelding 15: Graffiti in krijt op de kopse kant van een doodskist in de bijruimte (westzijde van de bovenste rij doodskisten).

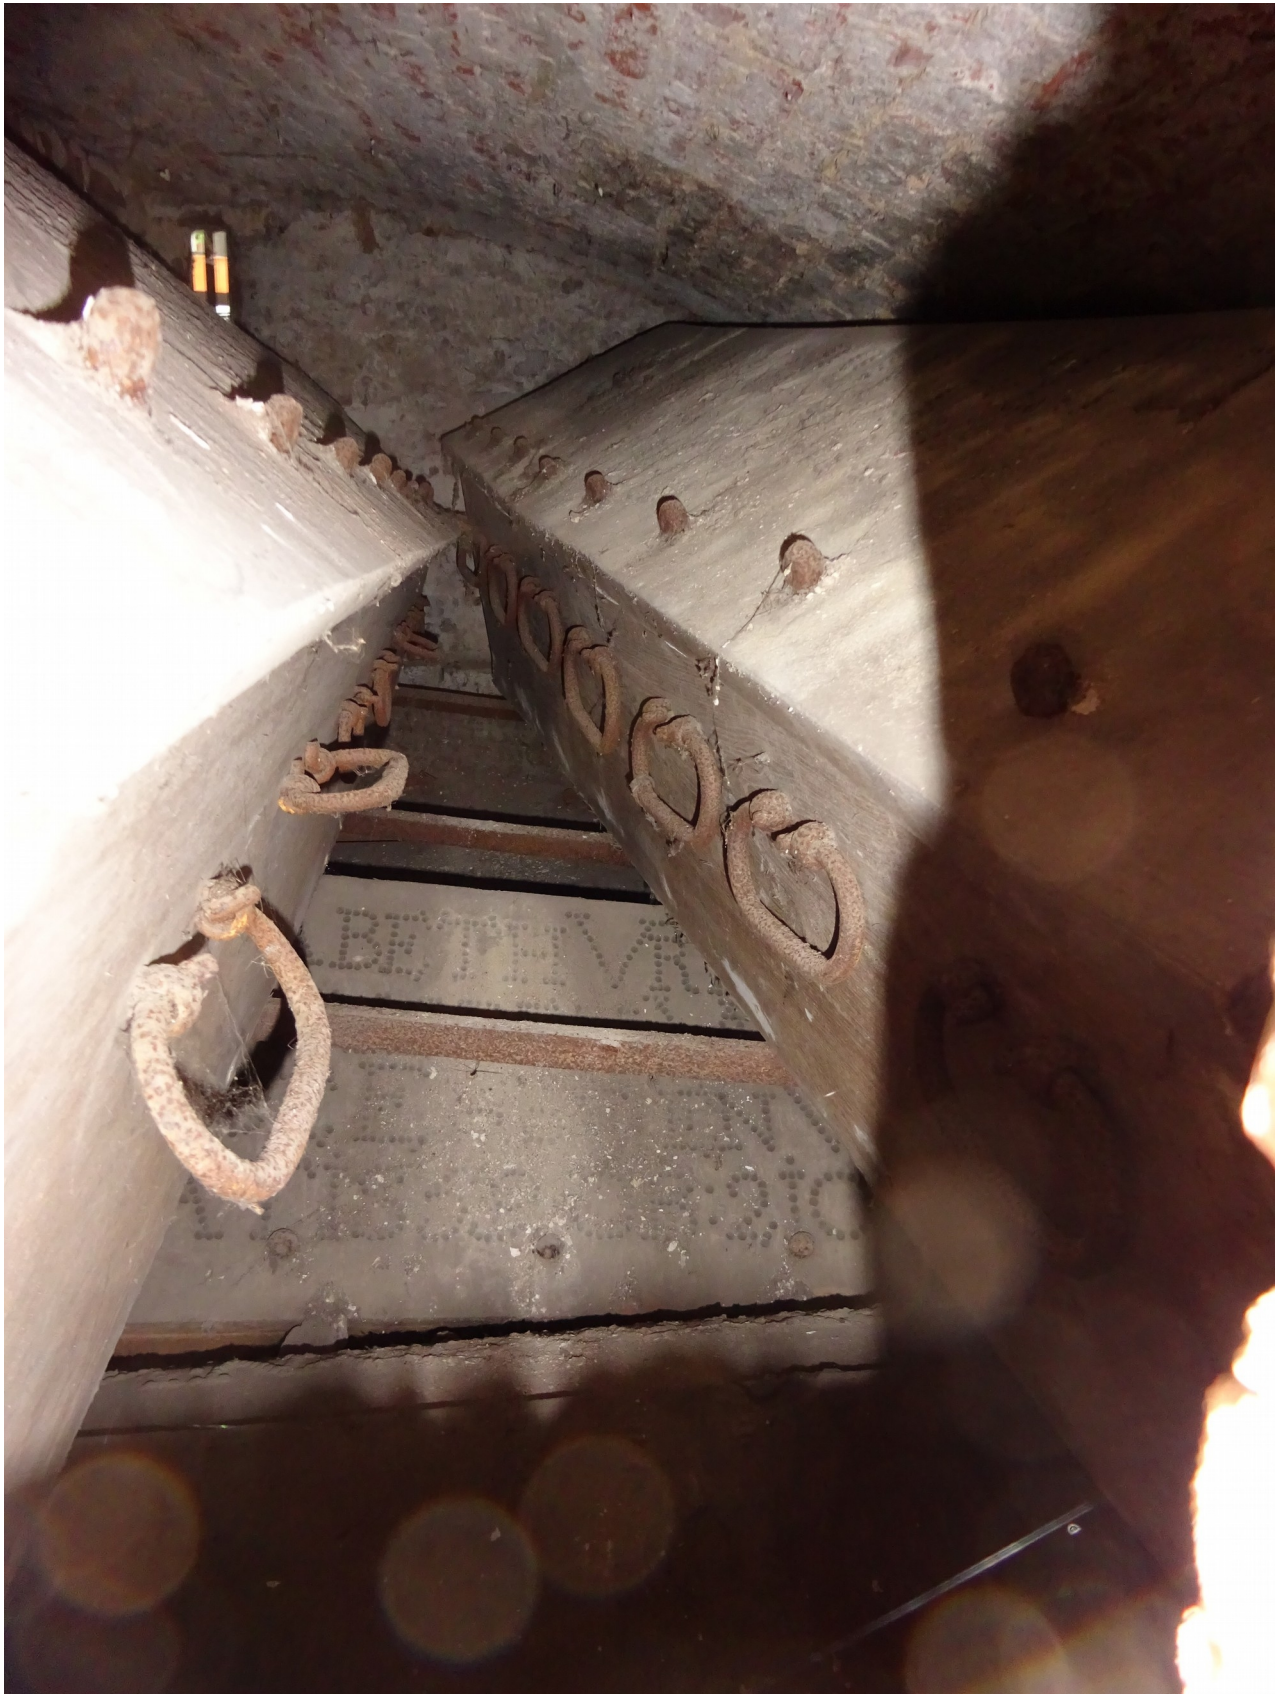
Afbeelding 17: Blik in de bijruimte van de crypte van Almen door de meest westelijke en hoogste ventilatieopening van de twee klein ventilatieopeningen in de zuidelijke afscheidingsmuur. Op de achtergrond is de door de westelijke afscheidingsmuur in tweeën gedeelde noordelijke ventilatieopening in de buitenmuur van de kerk zichtbaar. De doodskisten in de bijruimte zijn in twee lagen geplaatst, de onderste parallel aan de lengteas van de kerk, de bovenste laag haaks daarop op ijzeren kistdragers. Voor zover herkenbaar zijn op de deksels van alle op deze foto zichtbare doodskisten teksten over de doden aangebracht met koperen kopspijkertjes.

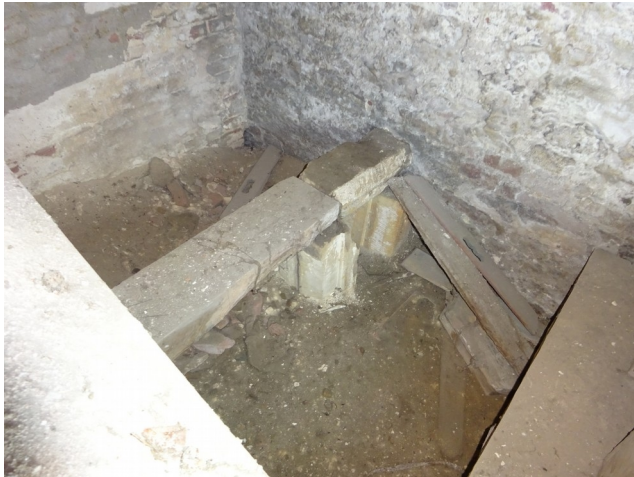
Afbeelding 18: Het draagsysteem van de doodskisten in de hoofdruimte.

De doodskisten in de hoofdruimte rusten op eikenhouten dwarsbalken (afbeelding 18). Deze balken worden op hun beurt gedragen door poeren van metselwerk en hergebruikte (fragmenten van) zandstenen bouw-elementen, vermoedelijk delen van vensters zoals montanten, wellicht afkomstig van de kerk zelf. Deze constructie beschermt tegen staand en optrekkend vocht van de vloer.

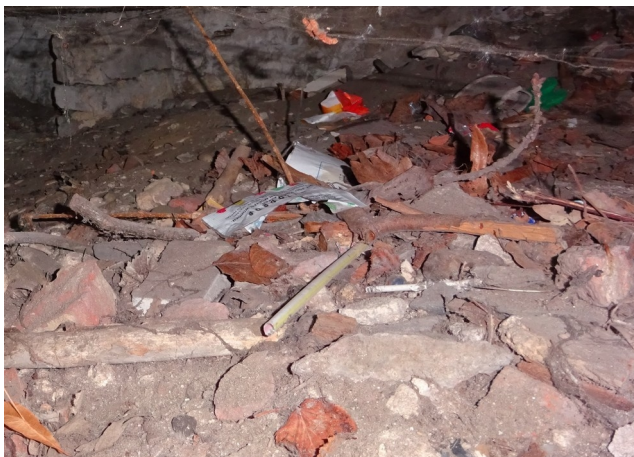
Afbeelding 19: Puin, bladeren en recent afval en meer onder de doodskisten.

Op de vloer van de crypte bevindt zich een divers pakket materiaal, waarop moderne rommel aanwezig is, variërend van weinig tot veel (afbeelding 19). Het betreft onder meer bladeren en takken, papier, plastic, zelfs resten van vuurwerk en een opvallend aantal knikkers. De brandbare componenten van de rommel vormen samen met de doodskisten en hun inhoud een potentieel brandgevaar.

Het pakket materiaal op de vloer heeft een wisselende dikte en is het dikst in een waaier voor de afgesloten oorspronkelijke deuropening. De samenstelling van het vloerpakket bestaat uit verschillende materialen, waaronder puin, zand en pleisterwerk c.q. vertinningsmateriaal van de muren en het gewelf. De Graaf vermeldt dat hij in 1915 een “waarlijk niet geringe stoflaag” heeft gezien, die vervolgens werd verwijderd (De graaf 1926, 305). Het is aannemelijk dat het pakket op de vloer mede dit ‘stof’ betreft. Dit betekent dat het in 1915 van de kisten geveegde en op de vloer gevallen materiaal een daaronder gelegen laag of pakket afdekt en beschermt. Tevens lijkt gezien de daar aanwezige waaier van ‘sediment’ een deel van het materiaal op de vloer via de inmiddels afgesloten ingang in de crypte te zijn gekomen.

- o) Op de vloer is veel rommel aanwezig, waaronder bladeren, takken, papier, plastic en vuurwerk. In combinatie met de uitgedroogde doodskisten en hun inhoud vormt dit een brandgevaar, niet enkel voor de inhoud van de kelder, maar voor het hele kerkgebouw.

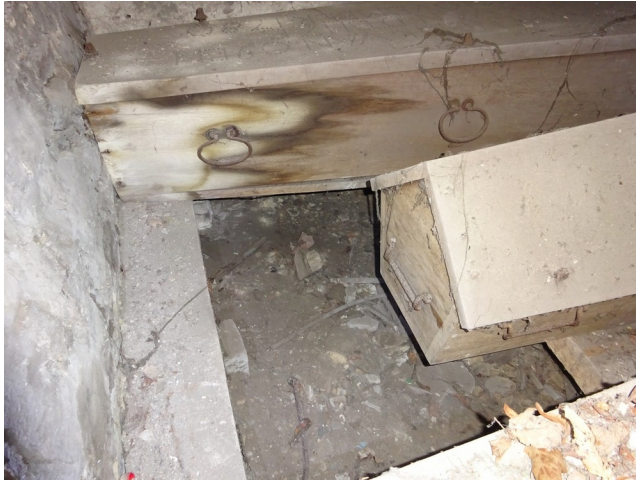
Afbeelding 20: Waterschade aan de meest zuidwestelijke doodskist in de hoofdruimte.

In de hoofdruimte is in het verleden aan het voeteneind van de meest zuidwestelijke kist waterschade ontstaan (afbeelding 5 & 20). Dit is veroorzaakt doordat deze kist strak tegen de buitenmuur heeft gestaan. Zo kon vocht vanaf de sterk voor weersinvloeden gevoelige buitenmuur in contact komen met de doodskist. Het feit dat alle overige kisten een stukje van de muur staan, duidt er op dat deze kist ooit iets naar achter is verschoven.
